Stan zachowania i przyczyny zniszczeń dzwonnicy.

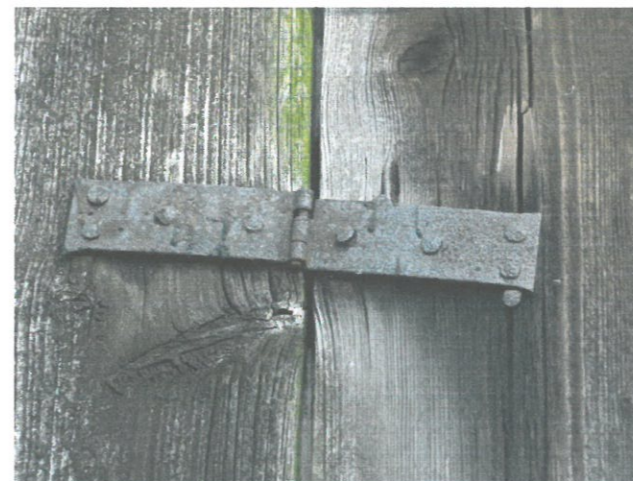
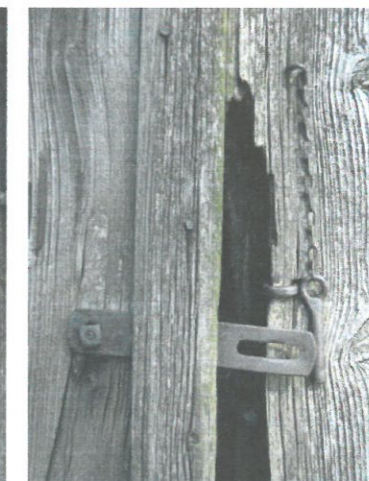
Główną przyczyną obecnego stanu zachowania elementów drewnianych jest zawilgocenie niektórych partii ścian wodą opadową oraz gruntową, a także brak systematycznych remontów i napraw. W efekcie obecny stan techniczny obiektu może doprowadzić do katastrofy budowlanej.

Stan zachowania elementów konstrukcyjnych jest zróżnicowany. W bardzo złym stanie są belki podwalinowe, częściowo nie istniejące z powodu postępującego rozkładu drewna. Przyczyniło się to do nierównomiernego osiadania obiektu, jest on
