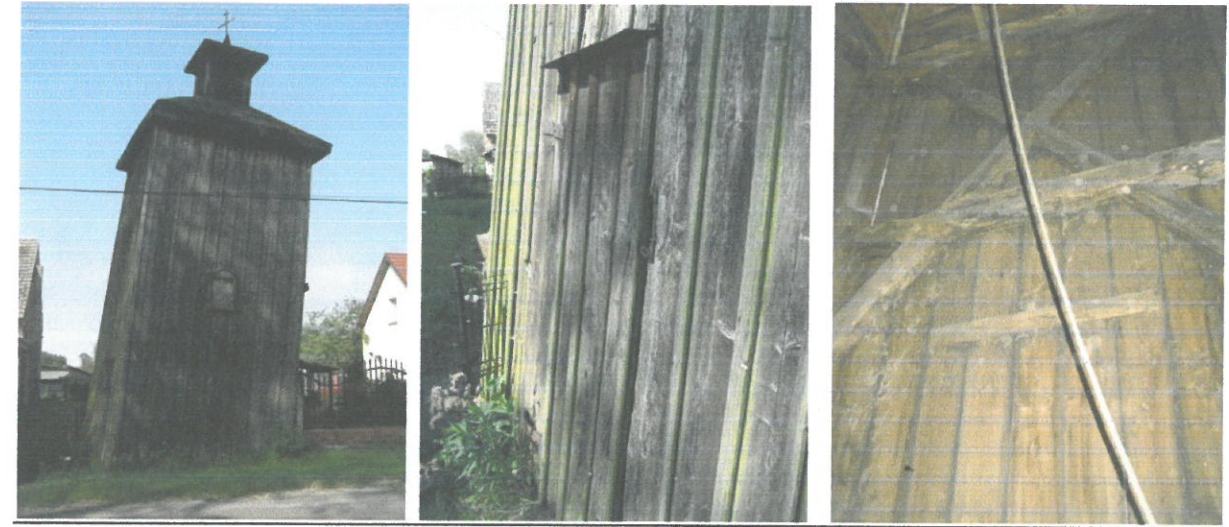
obecnie mocno przechylony w kierunku północno - wschodnim, stan ten grozi w każdej chwili katastrofą budowlaną.

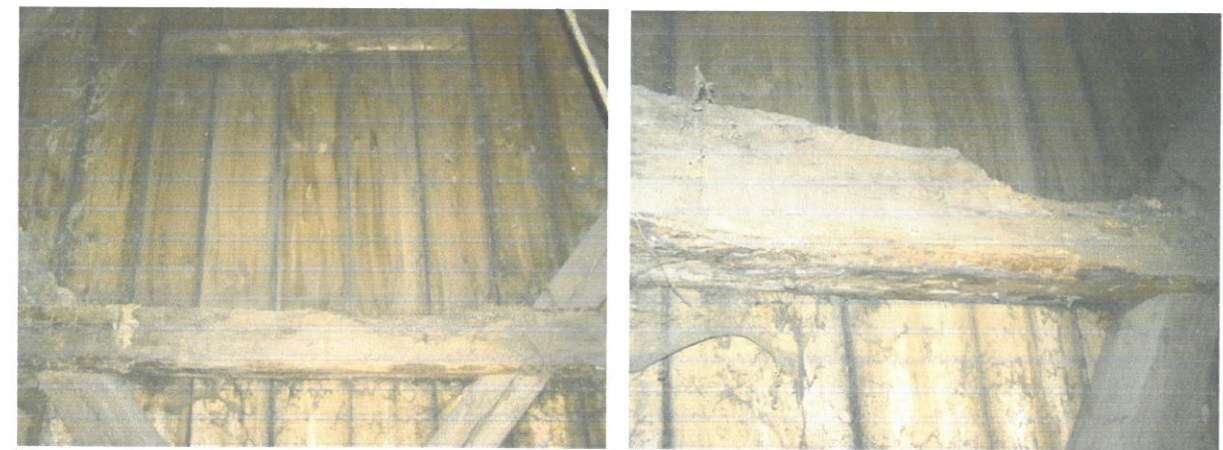
Stan zachowania rygla i poziomu wraz ze zbliżeniem zdegradowanej belki (ściana frontowa południowo – wschodnia)
